# بررسی علل رخداد نرخ متفاوت آسیب‌های لرزه‌ای در ابنیه خشتی روستای تاریخی اصفهک پس از زلزله طیس<sup>۱</sup>

## چکیده

# Examination of reasons of variance in earthquake damage rates in earthen buildings of the historic village of Esfahak post Tabas earthquake

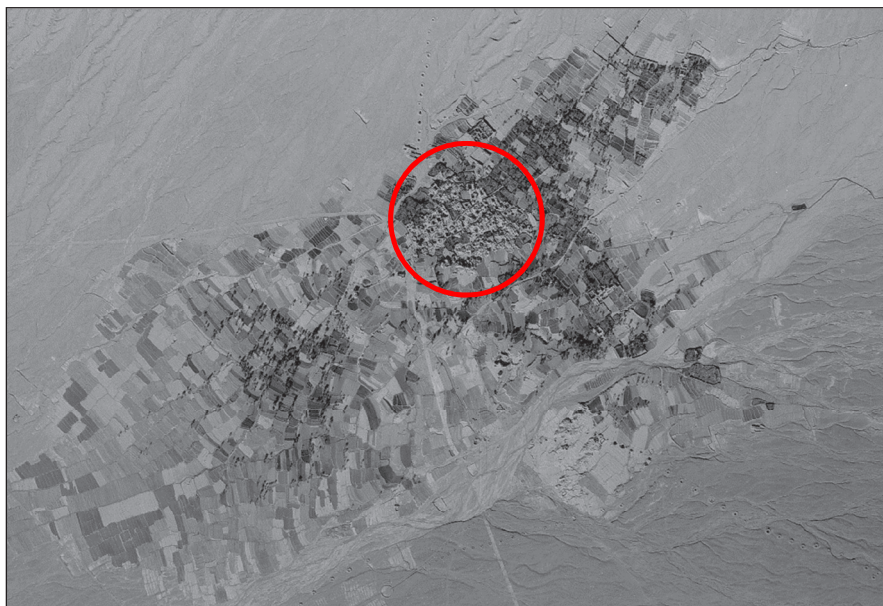
تصویر ۳. نقشه هوایی ۱۳۴۸ش (مأخذ: سازمان نقشه‌برداری، ۱۳۹۵).

بخشی از زمین‌های کشاورزی در جنوب روستا، قابل مشاهده است (تصویر ۳). تا سال ۱۳۵۷ش و رخداد زمین‌لرزه، اهالی روستا، کماکان در همان ساختمان‌های خشتی زندگی می‌کردند. تا اینکه در ساعت ۱۹ و ۳۶ دقیقه‌ی بعدازظهر ۲۵ شهریورماه سال ۱۳۵۷ش، زلزله طبس به بزرگی ۷/۴- ریشتر (طبق آمار پایگاه‌های مختلف داخلی و خارجی) اتفاق افتاد.<sup>۵</sup> تلفات در روستای اصفهک بر اثر این زمین‌لرزه بنا بر اطلاعات محلی حدود ۸۰ نفر بوده است. لازم به ذکر است که اگرچه منطقه طبس، بر اساس آیین‌نامه‌ی طراحی ساختمان‌ها در برابر زلزله، از حیث درجه‌بندی خطر نسبی زلزله شهرها و نقاط مهم ایران، جزء مناطق با خطر نسبی خیلی زیاد محسوب می‌گردد،<sup>۶</sup> اما عدم ذکر وقوع زلزله در این منطقه در مدارک تاریخی مستند موجود تا قبل از زلزله سال ۱۳۵۷ش نشان می‌دهد که زلزله در محلی که از نظر زلزله‌خیزی آرام فرض می‌شده، رخ داده است. پس از رخداد زلزله مذکور در روستای اصفهک، ابتدا افراد آسیب‌دیده و بی‌خانمان به سکونت‌گاه‌های موقتی ایجادشده در حد فاصل بافت قدیمی و بافت امروزی انتقال یافتند. در سال‌های بعد بازماندگان به منظور تأمین سرپناه شروع به ساخت مسکن با مصالح جدید و کاملاً متفاوت با بافت قدیم کردند. در نقشه ۱۳۹۵ش بافتی جدید در کنار بافت قدیمی و در فاصله حدود یک کیلومتری آن دیده می‌شود که در واقع همان خانه‌های ساخته‌شده با مصالح مدرن (آجر، آهن، بتن و سیمان) پس از وقوع زمین‌لرزه سال ۱۳۵۷ش هستند (تصویر ۴).

کنونی تغییر مکان یافته است. طبق نقشه سال ۱۳۴۸ش تنها بافت تاریخی روستای اصفهک شامل ساختمان‌های خشتی، باغ‌های میوه در قسمت‌های شرقی و شمالی بافت و همین‌طور

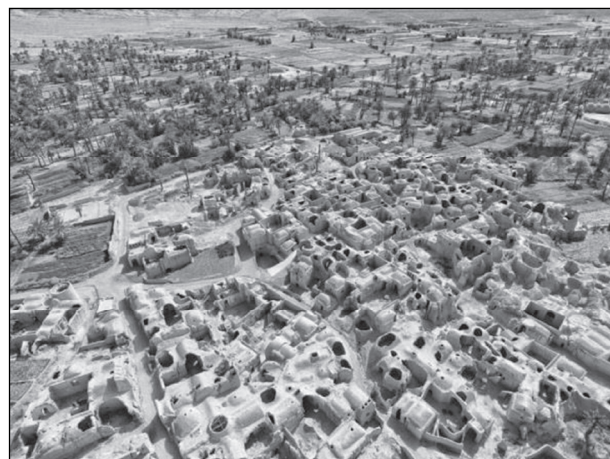
تصویر ۵. عکس هوایی بافت خشتی اصفهک  
(عکس از: امین قاضی‌زاده، ۱۳۹۵).

تعبیه شده در خانه‌های خشتی روستای اصفهك، چند نقش عمده را در بر عهده داشته اند؛ نوررسانی، تهویه و تلطیف هوای محیط، ایجاد چشم‌انداز به صورت محدود، و همچنین ورود و خروج افراد از جمله مهم‌ترین عملکردهای بازوهای موجود است. بازوهای مذکور شامل درها، پنجره‌ها، و نورگیرهای کوچک و بزرگ در دیوار و سقف فضاها هستند. البته درها و به خصوص پنجره‌های به کاررفته در خانه‌های خشتی مورد بحث، تعدادشان کم و ابعادشان کوچک است. در تمامی خانه‌های روستا از شکل‌ها و فرم‌های قوسی و گنبدی در طاق‌زنی بهره برده شده است. در بین طاق‌های به کاررفته در روستای اصفهك طاق آهنگ یا گهواره‌ای نقش عمده‌ای در پوشش فضاها دارد. در کنار آن، طاق و تویزه و طاق جناغی و نیز پوشش‌های گنبدی برای پوشاندن فضاهای مختلف در ساختمان‌های مذکور به کار برده شده است. طبق مطالعات میدانی مشخص شد که در هیچ کدام از بناها، پی و کرسی چینی اجرا نشده است و دیوارها بلافاصله بر روی زمین ساخته شده اند (تصویر ۵).

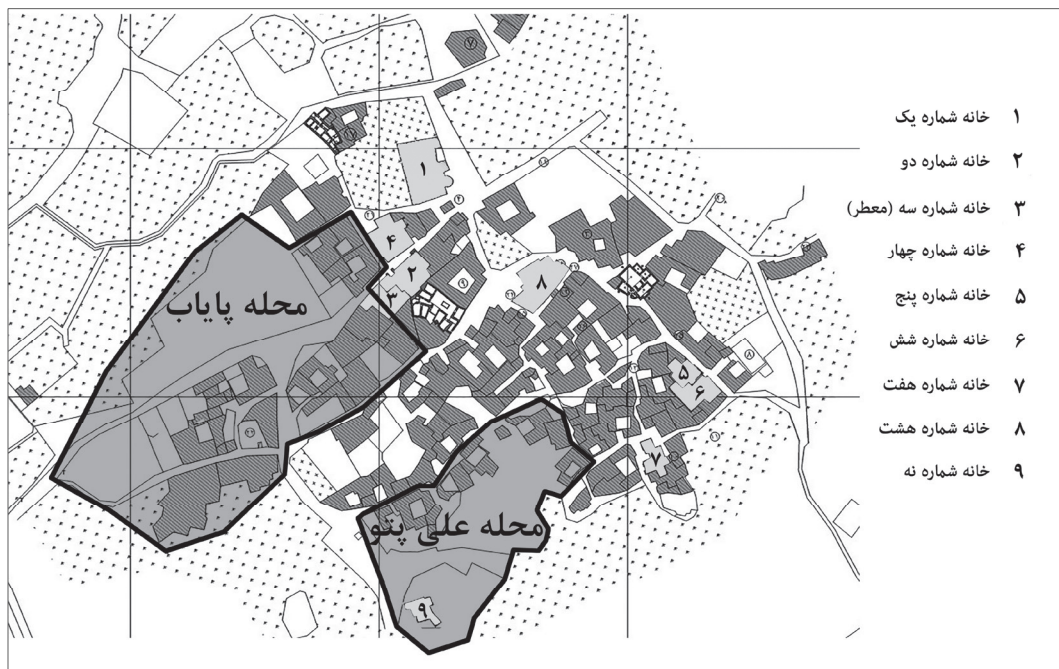
تصویر ۸. خانه‌های منتخب آسیب‌شناسی (جانمایی از: نویسندگان، ۱۳۹۵).

۳. سومین فاکتور در انتخاب خانه‌ها به منظور آسیب‌شناسی این بود که ساختمان‌های انتخابی نسبت به یکدیگر پراکنده باشند. تا بتوان نرخ و چگونگی خسارات و آسیب‌ها را در مکان‌های مختلف بافت بررسی کرد. ساختمان‌های موجود در محله‌های پایاب و علی پتو (تصویر ۶) به علت اهمیت این موضوع که به ترتیب دارای بیش‌ترین و کم‌ترین میزان تخریب و تلفات در خلال زلزله بوده اند، بیشتر به صورت جامع و بازدید از کلیه بناهای محله مورد ارزیابی آسیب‌شناسانه قرار گرفتند. همچنین خانه‌آرایی (ساختمان شماره ۱۰) نیز از میان خانه‌های جدا افتاده از بافت اصلی روستا در بین خانه‌های منتخب برای ارزیابی گنجانده شد (تصویر ۷ و ۸).

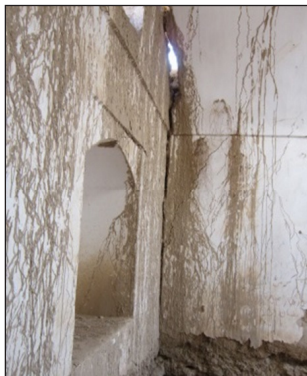
• ترک و شکست گوشه بین دو دیوار متعامد (عمود برهم هم): خسارت در گوشه‌ها اغلب به علت تمرکز تنش در دیوارهای متقاطع صورت می‌گیرد. ناپایداری این بخش به این سبب است که دو طرف دیوار مقید شده نیستند و لذا برای حرکت خارج از صفحه، دیوار آزاد است و با پیچش ایجاد شده در سقف و انتقال آن در گوشه‌های دیوار، این قسمت از دیوار، دچار آسیب می‌شوند (تصویر ۹ و ۱۰).

تصویر ۱۰. ترک گوشه در خانه شماره ۳ (زمستان ۱۳۹۵).

| عارضه | نقطه ضعف | پراکندگی آسیب در خانه‌های مورد بررسی |
|---|---|---|
| ترک و شکست گوشه بین دو دیوار متعامد | عدم هشت‌وگیر مناسب در اتصالات | خانه‌های شماره ۱، ۲، ۳، ۴ و ۱۰ |

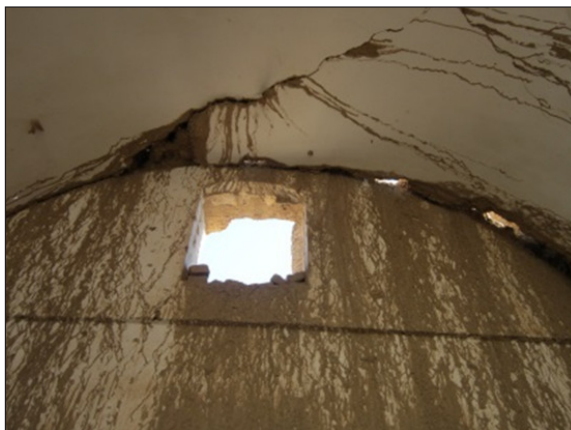
• خسارت ناشی از لغزش بین دیوار و طاق: این مکانیزم به واسطه عدم چسبندگی و اتصال کافی بین سقف و دیوار ایجاد می‌شود و اگر مقدار آن طوری باشد که دیوار از زیر سقف به خارج از صفحه حرکت کرده و تکیه‌گاه سقف از بین نرود، آسیب‌های جدی برای ساکنان به همراه خواهد داشت (تصویر ۱۱ و ۱۲).

تصویر ۱۲. ترک بین دیوار و طاق در خانه شماره ۱۰ (زمستان ۱۳۹۵).

| عارضه | نقطه ضعف | پراکندگی آسیب در خانه‌های مورد بررسی |
|---|---|---|
| ترک و خسارت در محل اتصال دیوار و طاق | عدم هشت‌وگیر مناسب در اتصالات | خانه‌های شماره ۱، ۲، ۳، ۴، ۸ و ۱۰ |

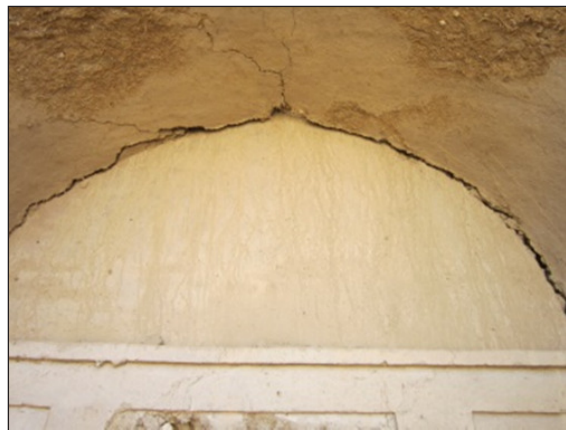
تصویر ۱۱. ترک بین دیوار و طاق در خانه شماره ۱ (پاییز ۱۳۹۴).

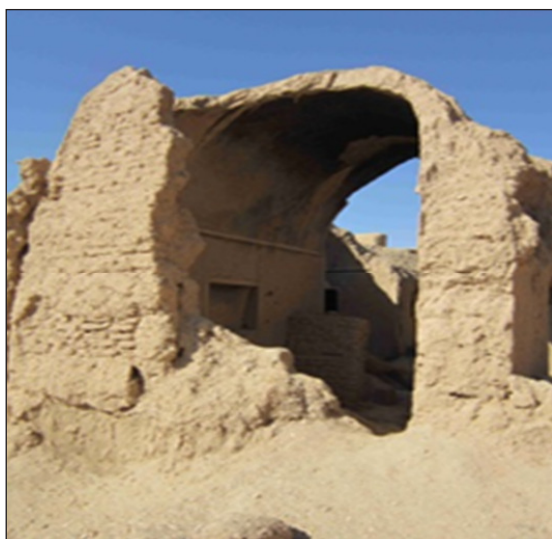
• شکست و فروریزش ناشی از حرکت خارج از صفحه دیوار: این ترک‌ها در یک دیوار و بین دو تکیه‌گاه که معمولاً دیوارهای جانبی دیگر هستند، ایجاد می‌شود. این نوع ترک‌ها در ناحیه برخورد دو دیوار شروع شده و به سمت پایین به طور عمودی یا قطری حرکت کرده و در پای

تصویر ۱۴. شکست خارج از صفحه دیوار و ریزش طاق در خانه شماره ۳ (پاییز ۱۳۹۴).

دیوار به صورت افقی در طول دیوار امتداد می‌یابند. سپس دیوار شروع به حرکت خارج از صفحه کرده و حول ترک افقی چرخش می‌کند (Tolles & Kimbro & Ginell, 2003: 55) (تصویر ۱۳ و ۱۴).

| عارضه | نقطه ضعف | پراکندگی آسیب در خانه‌های مورد بررسی |
|---|---|---|
| شکست و فروریزش خارج صفحه دیوار | اتصال ضعیف دیوار و عدم وجود تکیه‌گاه | خانه‌های شماره ۳، ۴، ۵، ۶ و ۱۰ |

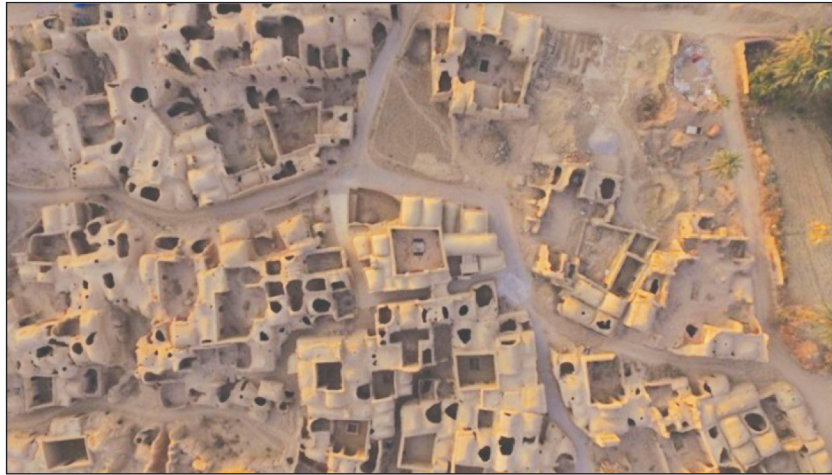
نورگیرهای بزرگ در سقف نیز (همانند آنچه در طاق‌بندی مرکزی الگوهای دوصف و چهارصفه در روستای اصفهک قابل مشاهده است)، باعث کاهش عملکرد دیافراگمی آن و بروز خسارات شدید می‌شود (تصویر ۱۵).

• شکست و تخریب طاق: دلیل اصلی تلفات شدید جانی در زلزله‌های ایران، ریزش سقف‌ها به‌خصوص در ساختمان‌های بنایی است. به‌طور کلی برای عملکرد بهتر سازه‌ها در برابر زلزله، بهتر است که سقف سبک بوده و به صورت یک دیافراگم صلب عمل کند. اما در سازه‌های خشتی، بیشتر از سقف‌های سنگین استفاده می‌شود و همچنین اندود کردن سالانه با کاهگل، باعث سنگینی بیش از حد این سقف‌ها می‌شود که این مسئله نه تنها باعث افزایش نیروی جانبی ساختمان می‌شود بلکه موجب ارتعاش قائم سقف نیز می‌گردد. وجود بازشوها و

تصویر ۱۵. نمایی از تخریب طاق‌ها در روستای اصفهک (مأخذ: آرشیو گروه پلیکان، ۱۳۹۵).

| عارضه | نقطه ضعف | پراکندگی آسیب در خانه‌های مورد بررسی |
|---|---|---|
| شکست و تخریب طاق | رانس طاق بر اثر اجرای غیر اصولی (نوع، نحوه اجرا و وزن طاق اهمیت بسیاری دارد) | خانه‌های شماره ۱، ۲، ۳، ۴، ۵، ۶، ۷ و ۱۰ |

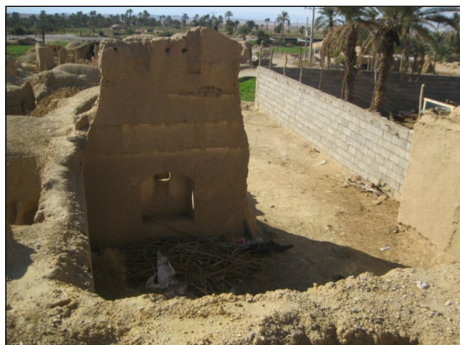
تصویر ۱۷. واژگونی خارج از صفحه دیوار در خانه شماره ۳ (پاییز ۱۳۹۴).

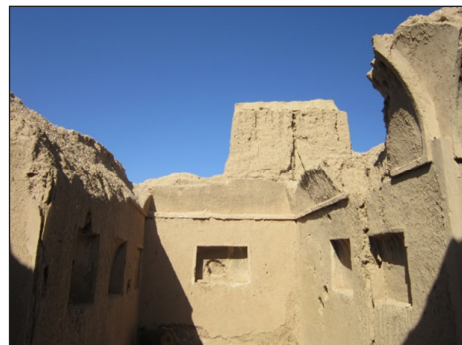
تصویر ۱۶. تخریب طاق آهنگ بر اثر رانش پاکارها در خانه شماره ۲ (زمستان ۱۳۹۵).

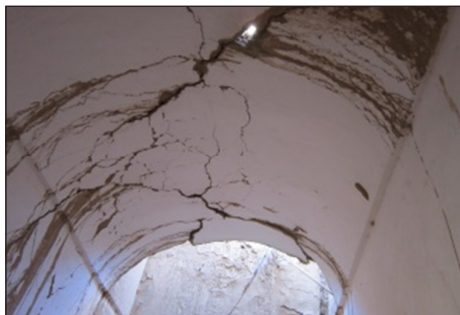
تصویر ۱۹. ایجاد ترک با مکانیزم پیچیده در طاق خانه شماره ۱۰ (زمستان ۱۳۹۵).

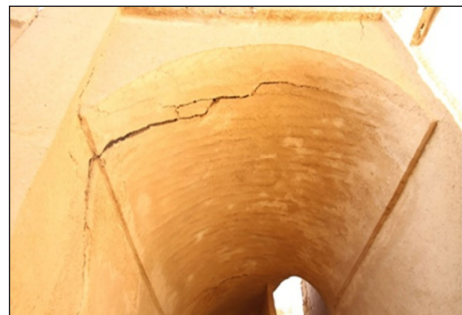
تصویر ۱۸. ترک در امتداد بندهای ملات‌خور طاق آهنگ در خانه شماره ۹ (پاییز ۱۳۹۴).

| عارضه | نقطه ضعف | پراکندگی آسیب در خانه‌های مورد بررسی |
|---|---|---|
| ترک کمانی در طاق آهنگ | عدم یکپارچگی مناسب در بین خشت و بندهای ملات‌خور | خانه‌های شماره ۳، ۴ و ۹ |

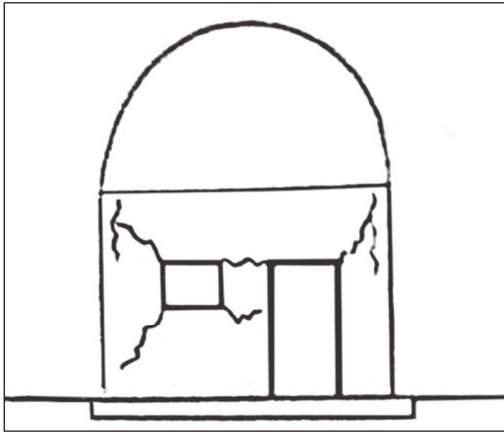
تصویر ۲۲. چگونگی ایجاد ترک در دیوارهای بازشودار  
(ترسیم از: نویسندگان، ۱۳۹۷).

- شکست مرتبط با بازشوها: اندازه و چیدمان بازشوها و نحوه اجرای جرزها، نقش تعیین‌کننده‌ای در رفتار لرزه‌ای سازه‌ها دارد. سه نوع ترک افقی، قائم و مورب و یا ترکیبی از اینها در اطراف بازشوها رخ می‌دهد. این ترک‌ها به دلیل تمرکز تنش بین بازشوها و در گوشه بالا یا پایین دیوار ایجاد شده و به صورت قطری یا عمودی گسترش می‌یابند. (تصویر ۲۲، ۳۲ و ۴۲)

| عارضه | نقطه ضعف | پراکندگی آسیب در خانه‌های مورد بررسی |
|---|---|---|
| شکست بازشوها (ترک افقی، قائم یا مورب و یا ترکیبی از آن‌ها) | عدم اجرای نعل درگاه و تمرکز تنش در اطراف بازشوها | خانه‌های شماره ۲، ۳، ۴، ۷، ۸ و ۱۰ |

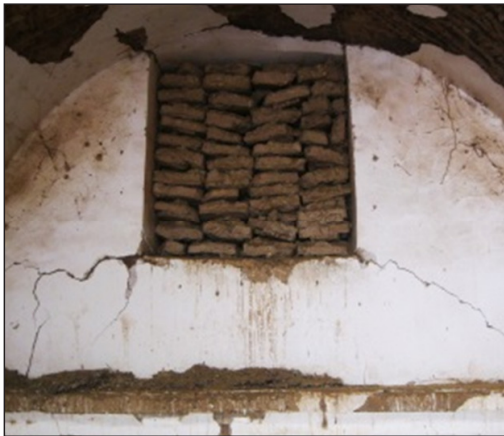
تصویر ۲۳. ترک در اطراف بازشو در خانه شماره ۳  
(پاییز ۱۳۹۴).

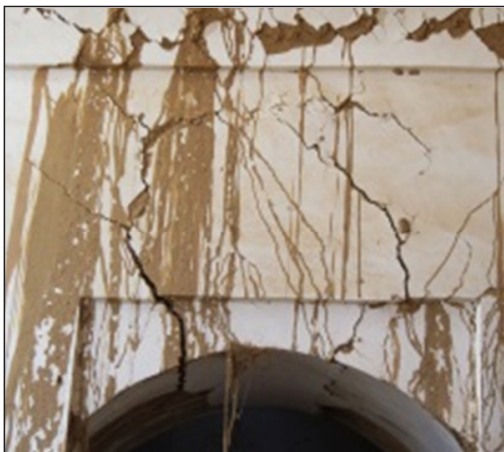
تصویر ۲۴. ایجاد ترک بازشو در خانه شماره ۱۰  
(زمستان ۱۳۹۵).

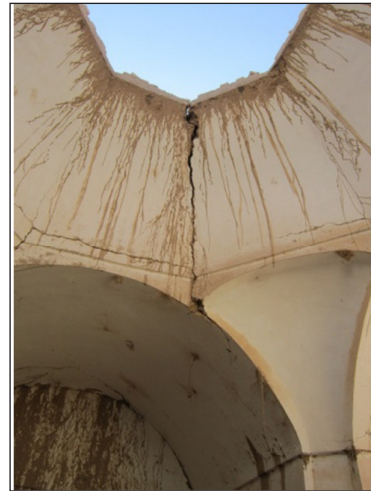
محبعلی، امیرکبیریان، ۱۳۸۷: ۱۹۷). در بافت خشتی روستای اصفهک گنبدهای موجود عمدتاً عملکرد لرزه‌ای مناسبی از خود به نمایش گذاشته اند؛ به جز مواردی که در آن‌ها گنبد به درستی اجرا نشده یا به میزان زیادی سنگین بوده که باعث رخداد آسیب و ریزش آن در خلال زمین‌لرزه شده است. در برخی موارد قابل مشاهده نیز عدم اجرای صحیح دیوارهای تکیه‌گاه، باعث لطمه دیدن گنبدها در بافت مذکور شده است (تصویر ۲۰ و ۲۱).

تصویر ۲۰. ترک نصف‌النهاری در طاق خانه شماره ۱۰  
(زمستان ۱۳۹۵).

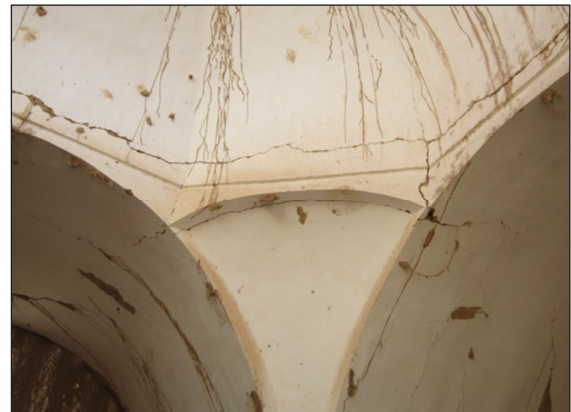
تصویر ۲۱. ترک مداری در طاق خانه شماره ۱۰ (زمستان ۱۳۹۵).

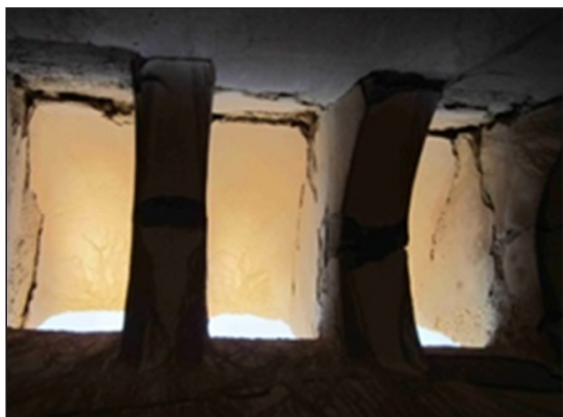
گوناگونی شده اند که شامل ایجاد ترک بین بادگیر و طاق زیرینش و همچنین در مواردی تخریب و فروریزش جزئی یا کلی بادگیر است (تصویر ۲۷ و ۲۸).

تصویر ۲۷. ترک در تیغه‌های بادگیر در خانه شماره ۹ (پاییز ۱۳۹۴).

• شکست و خسارات مرتبط با بادگیرها: بادگیرها در ساختمان‌های خشتی مذکور به علت عدم اتصال پایدار و مناسب به طاق زیرین و وزن سنگین خود دچار آسیب‌های

| عارضه | نقطه ضعف | پراکندگی آسیب در خانه‌های مورد بررسی |
|---|---|---|
| شکست و خسارت مرتبط با بادگیرها | هشت‌وگیر نامناسب اجزای بادگیر و طاق زیرین | خانه‌های شماره ۳، ۴، ۹ و ۱۰ |

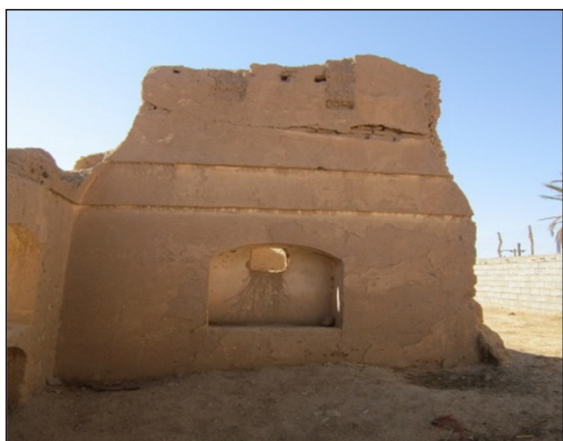
تصویر ۲۸. تخریب و ریزش بادگیر در خانه شماره ۳ (پاییز ۱۳۹۴).

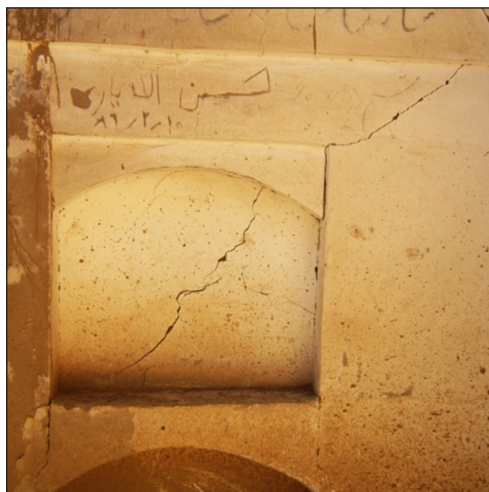
• ترک در طاقچه و دیوار اطراف آن: ایجاد طاقچه در قسمت‌های داخلی ساختمان‌های خشتی روستای اصفهک به‌خصوص در دیوارهای باربر و تکیه‌گاه طاق آهنگ باعث کم شدن ضخامت جرز شده و ضمن ایجاد مشکل در مسیر انتقال بار از طاق به دیوار، باعث ایجاد تمرکز تنش در این نواحی می‌شود که در نهایت و در زمانی که میزان تنش از مقاومت مصالح بیش‌تر شود، ترک‌هایی رخ خواهد داد (تصویر ۲۵ و ۲۶).

تصویر ۲۵. ایجاد ترک قطری در طاقچه خانه شماره ۴ (پاییز ۱۳۹۴).

| عارضه | نقطه ضعف | پراکندگی آسیب در خانه‌های مورد بررسی |
|---|---|---|
| ترک در طاقچه و اطراف آن | برهم زدن مسیر انتقال بار | خانه‌های شماره ۲، ۳، ۴، ۸ و ۱۰ |

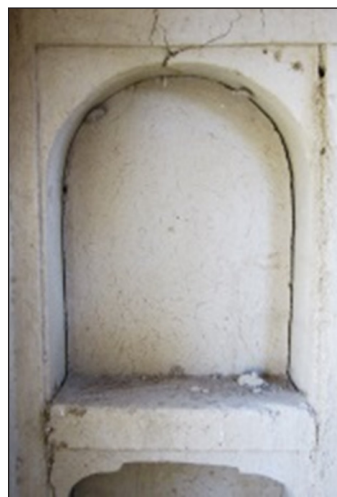
تصویر ۲۶. ایجاد ترک در انحنای طاقچه در خانه شماره ۸ (زمستان ۱۳۹۵).

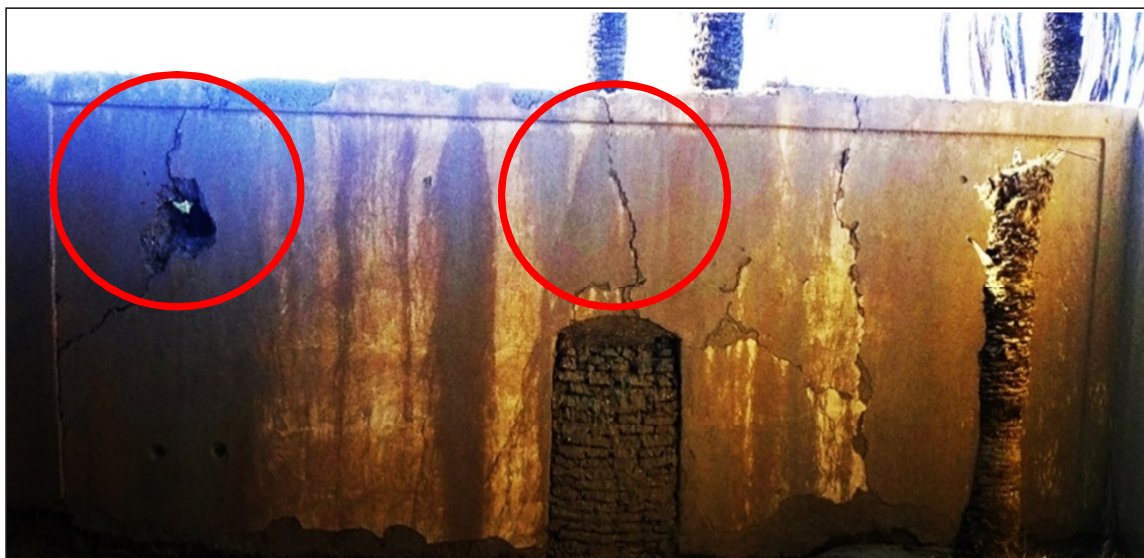
• شکست و فروریزش ناشی از حرکت داخل صفحه دیوار: این نوع از ترک‌ها به طور معمول نتیجه نیروهای داخل صفحه هستند و در اثر وقوع تنش‌های کششی اصلی با زاویه حدوداً ۴۵ درجه نسبت به افق ایجاد می‌شوند. این سلسله ترک‌ها با توالی نیروهای داخل صفحه و اغلب بین بازشوها گسترش می‌یابند. اگر همراه با تغییر مکان افقی، جابه‌جایی قائم هم اتفاق بیفتد، خسارت ناشی از این نوع مکانیسم می‌تواند افزایش پیدا کند. در این حالت الگوی ترک بیش‌تر یک خط مستقیم قطری را طی می‌کند نه یک خط پلکانی از داخل ملات را (تصویر ۲۹) (جدول ۱).

تصویر ۲۹. رخدادهای ترک‌های داخل صفحه دیوار در خانه شماره ۴ (زمستان ۱۳۹۵).

| عارضه | نقطه ضعف | پراکندگی آسیب در خانه‌های مورد بررسی |
|---|---|---|
| شکست داخل صفحه دیوار (ترک ۴۵ درجه) | اجرای بازشوهای غیر اصولی و همچنین اجرای دیوار با ابعاد نامناسب | خانه‌های شماره ۱، ۲، ۳، ۴، ۷، ۸ و ۱۰ |

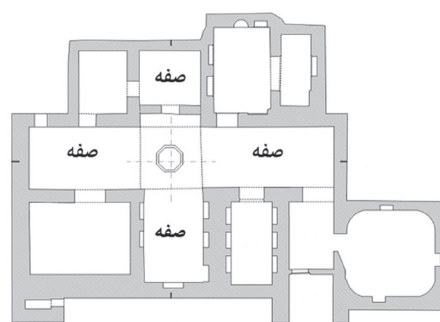
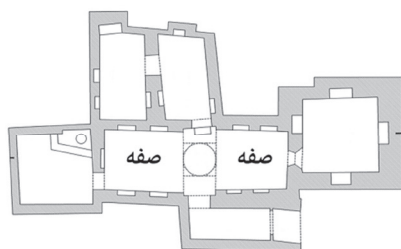
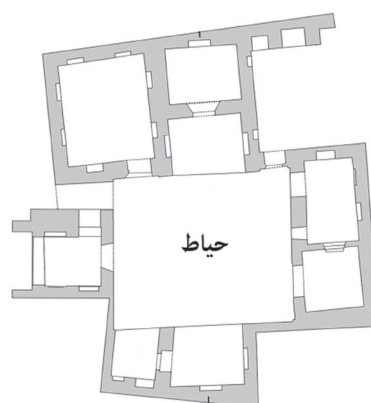
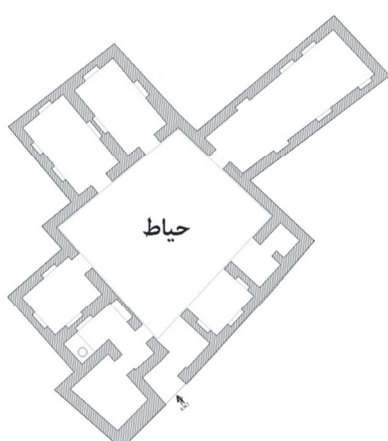
نقشه ۱. پلان چهارصفه در خانه شماره ۶  
(ترسیم از: دانشجویان دانشگاه تهران مرکزی، ۱۳۹۵).

نقشه ۲. پلان دوصف در خانه شماره ۷  
(ترسیم از: دانشجویان دانشگاه تهران مرکزی، ۱۳۹۵).

نقشه ۳. پلان حیاطدار خانه شماره ۴  
(ترسیم از: طاهای زالی، ۱۳۹۵).

نقشه ۴. پلان حیاطدار خانه شماره ۵ (مأخذ: آرشیو شرکت عمارت خورشید، ۱۳۹۵).

پلان‌های موجود در بافت روستا دارای سه الگوی اصلی دوصف، چهارصفه و حیاطدار است (نقشه ۱ تا ۴). با توجه به مشاهدات میدانی صورت‌گرفته الگوی حیاطدار دارای بیش‌ترین فراوانی است و پس از آن الگوی چهارصفه و دوصف قرار می‌گیرند. پلان‌های چهارصفه و دوصف از نوع پلان‌های متقارن در معماری ایرانی محسوب می‌شوند، اما افزوده شدن فضاهای جانبی باعث ایجاد عدم تقارن در پلان‌های مذکور شده است. به‌طورکلی اکثر خانه‌های موجود در بافت از حیث پلان، نامتقارن محسوب می‌شوند که این مسئله در هنگام زلزله باعث ایجاد پیچش به‌خصوص در المان‌ها و بال‌های نامتقارن ساختمان‌ها شده است. در حقیقت فضاهای مرکزی چهارصفه و دوصف با توجه به تقارن موجود و همچنین وجود فضاهای جانبی پیرامون خود - که

مانع از حرکت خارج صفحه دیوارهای باربر صفحه‌های مرکزی شده اند - عمدتاً عملکرد بهتری (در صورت اجرای صحیح) را در خلال زمین‌لرزه از خود به نمایش گذاشته اند در حالی که فضاهای جانبی بیشتر دچار خمش‌های خارج صفحه و همچنین تخریب‌های گسترده‌تر در سطح دیوارها و طاق‌ها شده اند. نمونه‌هایی از پلان‌های سه الگوی مذکور با مقیاس ۱/۱۰۰ برداشت و ترسیم شده اند که در ذیل قابل مشاهده است. لازم به ذکر است که تمامی پلان‌ها جزء خانه‌های مورد مطالعه قرار گرفته در پژوهش هستند (نقشه ۱ تا ۴).

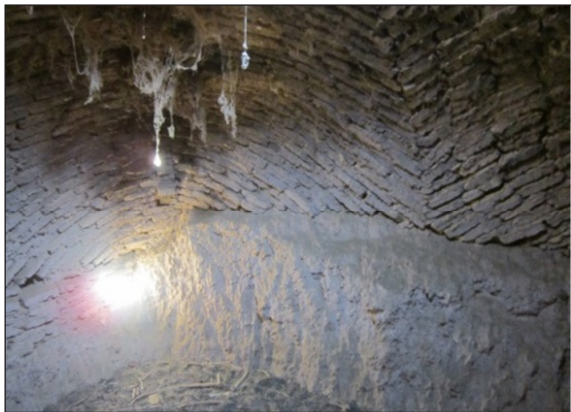
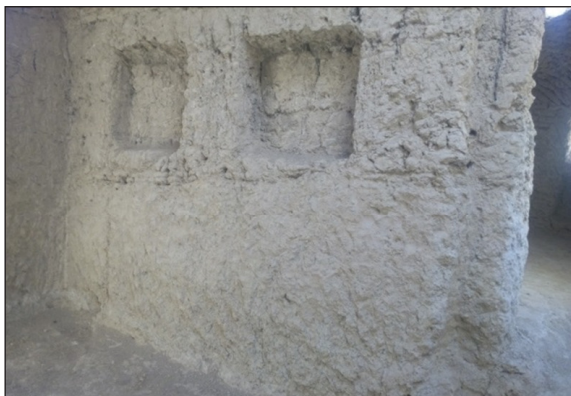
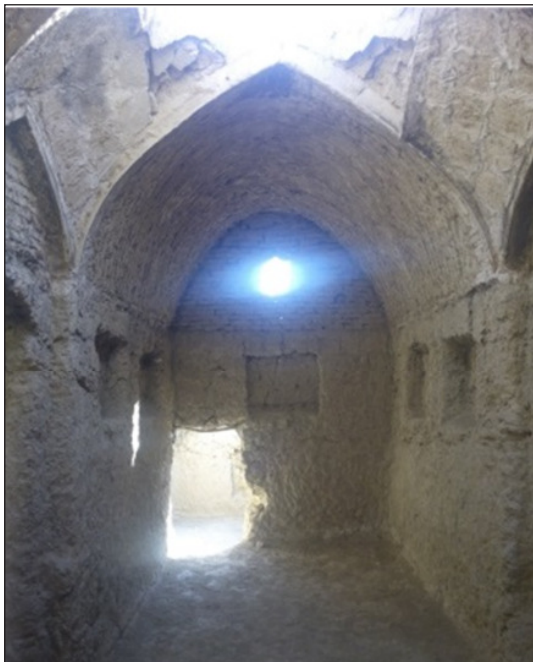
۳.۱.۳. **دیوار دست‌کند (کوبیر):** در نقاط مختلف روستا، به‌خصوص در قسمت جنوبی بافت روستا، تپه‌ها و بلندی‌هایی دیده می‌شود که به وسیله برخی اهالی - که نسبت به دیگران از وضعیت اقتصادی ضعیف‌تری برخوردار بودند - با تدابیری خاص به منظور ساخت سرپناه و مسکن مورد استفاده قرار گرفته است. این فضاها به صورت دست‌کند، در درون این تپه‌ها ایجاد شده است (تصویر ۳۰). در حقیقت بعضاً با ایجاد حفره در این تپه‌ها، یک فضای تماماً یک‌دست را به عنوان سرپناه ایجاد می‌کردند و در برخی موارد دیوارها را به صورت دست‌کند ایجاد کرده و پس از آن برای طاق‌زنی از خشت‌های قالبی بهره می‌بردند. در برخی نقاط محله کویر و تقریباً در تمام محله علی‌پتو، می‌توان این ساختارها را دید (نقشه ۵ تا ۷) (تصویر ۳۱ تا ۳۳).

تصویر ۳۱. طاق چینی بر روی دیوارهای دست‌کند در خانه شماره ۳ (پاییز ۱۳۹۴).

تصویر ۳۲. دیوار چینهای در خانه شماره ۷ (زمستان ۱۳۹۵).

تصویر ۳۳. اجرای طاق بر روی دیوار چینهای در خانه شماره ۷ (زمستان ۱۳۹۵).

دیوارهای خشتی که با استفاده از خشت قالبی ساخته می‌شدند، به علت وجود بندهای ملات‌خور مابین بلوک‌های خشت و همچنین عدم یکپارچگی در رفتار لرزه‌ای خود، بیشترین آسیب را در زلزله رخ داده، متحمل شده اند. اما الگوی ساخت چینه‌ای و دست‌کند، اگرچه مربوط به اقل‌شمار ضعیف‌تر روستا بوده اند، در حین زلزله به علت یکپارچگی و انسجام بیشتر، دچار خسارت ناچیزی شده اند و عملکرد بهتری از خود نشان داده اند. درواقع در مشاهدات صورت گرفته، کم‌تر دیوار چینه‌ای و دست‌کندی را می‌توان جست که در زلزله آسیب جدی دیده باشد. شایان ذکر است که بر اساس مشاهدات میدانی صورت گرفته، طاق‌هایی که بر روی دیوارهای دست‌کند و یا دیوارهای چینه‌ای احداث شده اند، عملکرد بهتری در مقابل نیروهای حاصل از زمین‌لرزه از خود بروز داده اند و توانسته اند پابرجا باقی بمانند.

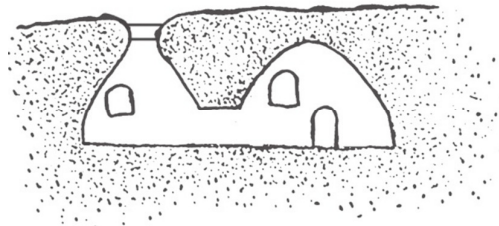
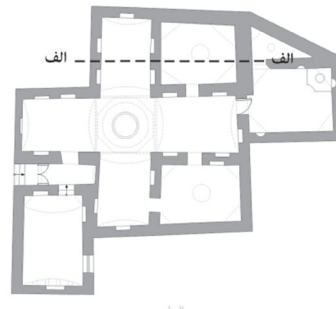
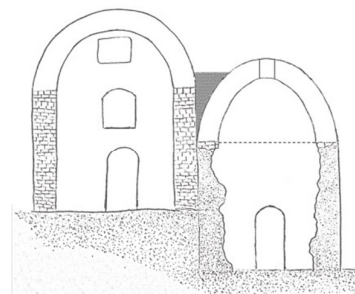
نقشه ۵. برش از فضای دست‌کند در بافت روستای اصفهک (ترسیم از: نویسندگان، ۱۳۹۷).

نقشه ۶. خانه شماره ۳ دارای فضای دست‌کند (ترسیم از: نویسندگان، ۱۳۹۵).

نقشه ۷. برش الف - الف در پلان خانه شماره ۳ (ترسیم از: نویسندگان، ۱۳۹۷).

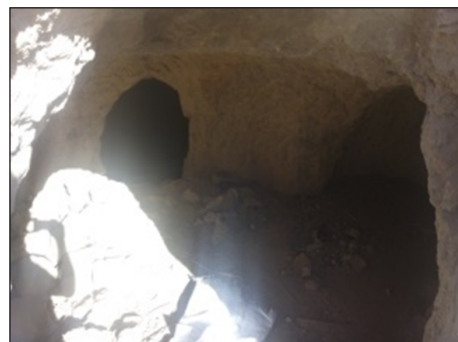
تصویر ۳۰. فضای دست‌کند در روستای اصفهک (زمستان ۱۳۹۵).

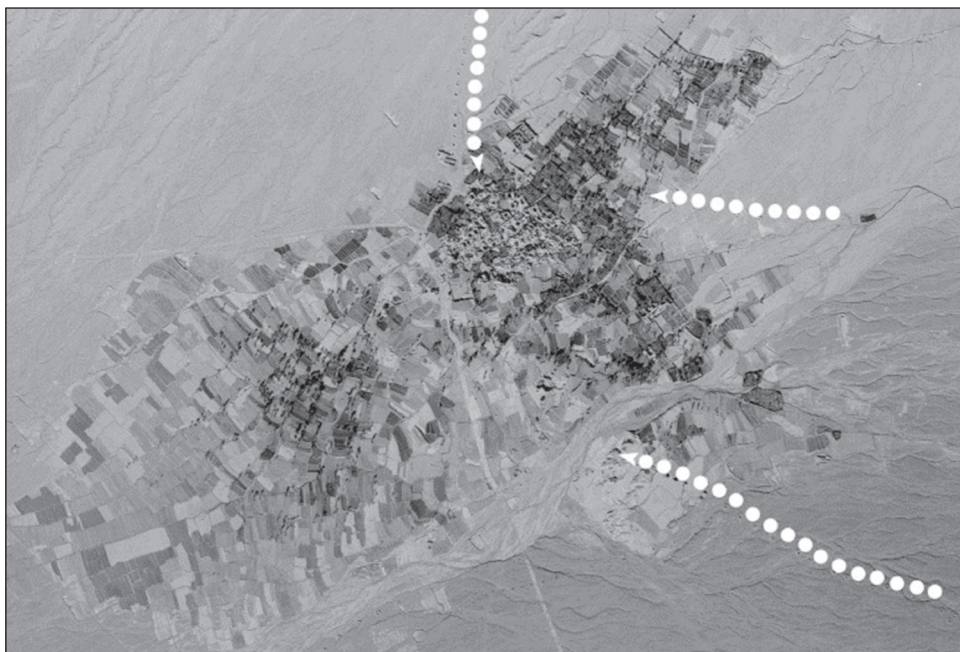
در گذشته قنات‌های متعددی به منظور فراهم کردن آب مورد نیاز روستا حفر شده است. دو رشته از این قنات‌ها، طبق گفته مردم محلی و نقشه هوایی نشان‌دهنده محل عبور قنات‌ها، از زیر خانه‌های خشتی در محله پایاب عبور می‌کند که باعث سست بودن خاک این محله شده است. بسیاری معتقد اند که این مسئله در افزایش میزان خسارت و تخریب در این محله نقش عمده‌ای داشته است. با توجه به بررسی‌های صورت‌گرفته در زمینه تعداد تلفات که اکثراً متوجه این محله است و همچنین حجم خسارات زیاد در ساختمان‌های متعلق به این قسمت از روستا این ادعا قابل دفاع است. اما امروزه سطح آب‌های زیرزمینی در منطقه، هر سال در حدود ۲۰ درصد کاهش می‌یابد. در حال حاضر نیز مخزن سدهای کریت و دره بید، به لحاظ ذخیره آب در وضعیت بحرانی است (مصاحبه با مقامات محلی). رشته قنات‌های تأمین‌کننده آب منطقه نیز به مرور زمان خشک شده اند. در نتیجه مردم محلی به منظور تأمین آب، اقدام به حفر چاه کرده اند. این تغییر سطح آب‌های زیرزمینی و خشک شدن قنات‌ها باعث پوک شدن خاک می‌شود که اثر نامطلوب زیادی بر رفتار سازه‌ای ساختمان‌ها، حتی پس از مقاوم‌سازی خواهد داشت. در نتیجه باید به این مسئله در طرح‌های استحکام‌بخشی توجه کرد (تصویر ۳۴ و ۳۵)

تصویر ۳۴. مسیر عبور قنات‌های موجود در بافت تاریخی اصفهک (مأخذ: سازمان نقشه‌برداری کشور، ۱۳۹۴).

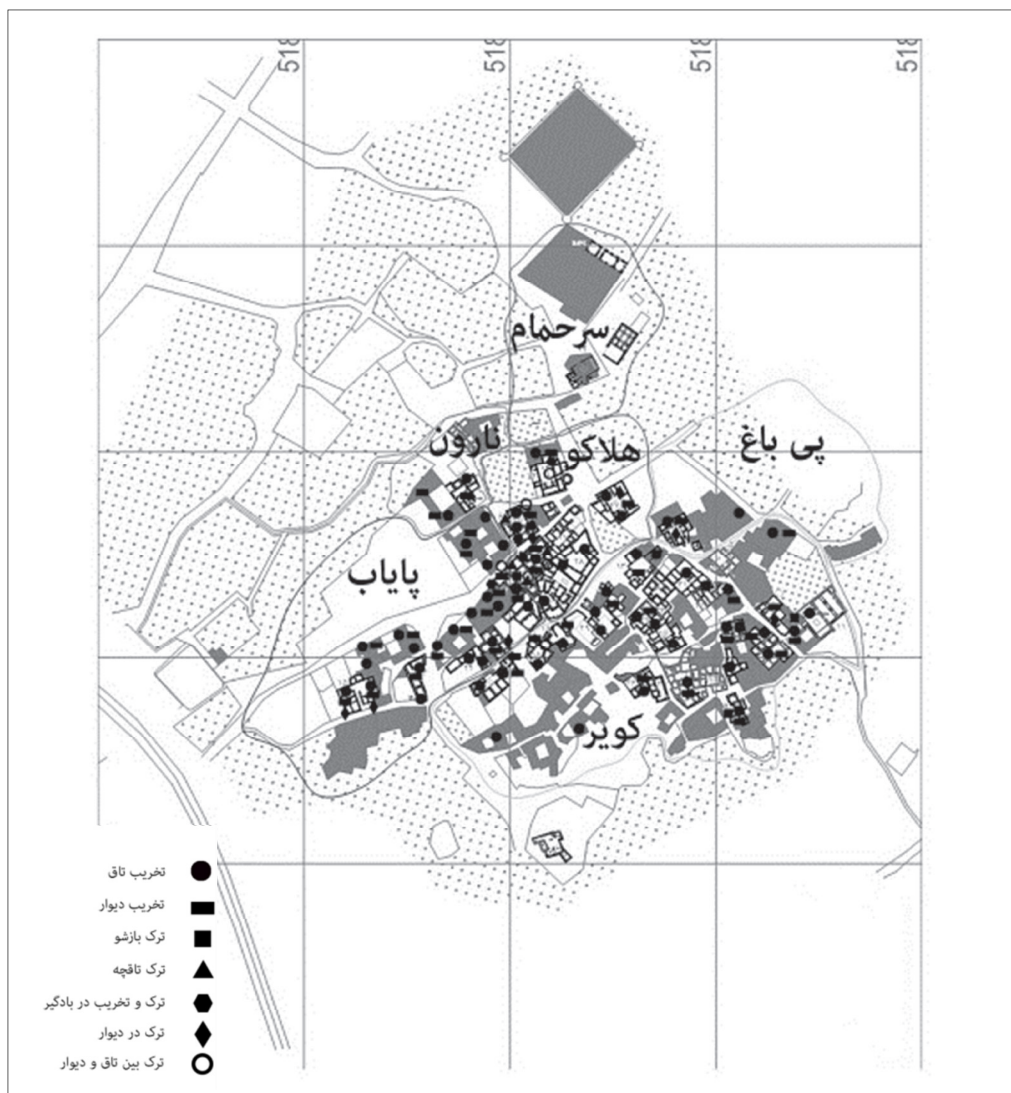
تصویر ۳۷. نمایش لکه‌گذاری آسیب‌ها بر روی پلان بافت روستا (جانمایی از: نویسندگان، ۱۳۹۴).

بافت، یعنی محله کویر و محله علی‌پتو، میزان آسیب‌ها و تخریب‌ها به نسبت کاهش پیدا می‌کند. با توجه به بررسی‌های صورت‌گرفته و تحلیل آسیب‌شناسی لرزه‌ای ساختمان‌های منتخب، علت این مسئله را می‌توان در چند نکته مشاهده کرد: در قسمت‌های جنوبی بافت، الگوی ساخت خانه‌ها تا حدود قابل توجهی با قسمت‌های شمالی متفاوت است. در این مناطق خانه‌هایی با استفاده از شیوه دست‌کند (دیوار کویر) و همچنین دیوارهای چینه‌ای (گل برداد) احداث شده‌اند؛ اما در قسمت‌های شمالی، خانه‌ها با استفاده از خشت قالبی احداث شده‌اند. ساختمان‌های دست‌کند و چینه‌ای نسبت به ساختمان‌های خشتی عملکرد یکپارچه‌تری را در هنگام زمین‌لرزه از خود نمایش داده و آسیب‌های کم‌تری را

موجود در این مناطق می‌توان دید که در مناطق پرتراکم، به هم چسبیدگی برخی از عناصر ساختمانی به ساختمان‌های مجاور، باعث انتقال زنجیره‌وار نیرو شده که این مسئله در کاهش آسیب‌های وارده مؤثر بوده است و بسیاری از پاکار طاق‌ها و همچنین دیوارهای ساختمان‌ها به علت حمایت توسط دیوارهای خانه‌های مجاور از تخریب خارج از صفحه، برکنار مانده‌اند (تصویر ۳۷).

همان‌طور که در پلان لکه‌گذاری آسیب‌های بافت خشتی روستا مشاهده می‌شود (تصویر ۳۷)، با گذر از قسمت شمالی روستا و محله‌های پایاب و هلاکو به سمت قسمت جنوبی
